裕陵地宫七大未解之谜

裕陵地宫自1975年开启，到现在已经四十多年了，其中仍有许多谜团未解，疑云笼罩。现择其主要，略作介绍。

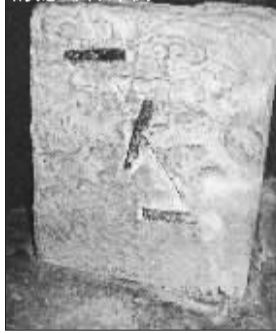
孝贤皇后棺椁东南角的龙山石外侧

孝贤皇后梓宫东南角的龙山石为何是残破的？

为了防止棺椁入葬地宫后，因受到外界力量而发生移动，特在棺椁的四角各安设了一块龙山石。裕陵地宫的龙山石上浮雕着龙、云和海水江崖。每一块龙山石都是十分精美的石雕作品。令人意想不到的是孝贤皇后梓宫东南角的龙山石是残破的，龙山石上有一道斜着的裂缝，将龙山石裂

为两块，用四个铁铜子连在了一起，裂缝和铁铜处抹上了石灰和石粉做假，使人看不出来。孝贤皇后是在乾隆十七年（1752年）入葬地宫的。这个龙山石是怎么坏的？又是在什么时候安的铁铜子？为什么发现坏了不重新做新的？乾隆帝是否知道这件事？这些现在都不知道。
